DIAGNÓSTICO DA BACIA HIDROGRÁFICA DO CÓRREGO SANTO ANTÔNIO EM
APARECIDA DE GOIÂNIA-GO

Dissertação apresentada ao Programa de Mestrado em Desenvolvimento Regional da Faculdade Alves Faria – ALFA, como requisito parcial à obtenção do título de Mestre, sob a orientação da Prof. Dra. Eliane Lopes.
Linha de pesquisa: Análise e Políticas de Desenvolvimento Regional

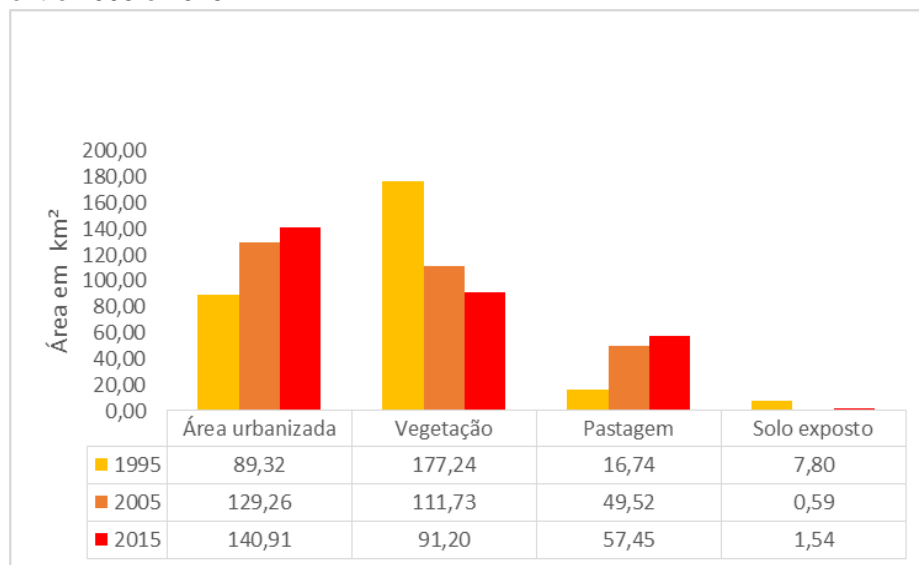
Gráfico 1: Transformação do uso do Solo no município de Aparecida de Goiânia entre 1995 e 2015.

O Gráfico 1 apresenta a proporção do crescimento urbano, da perda de vegetação e da expansão das pastagens. Nas últimas três décadas do município, isso se deu ocorreu de forma intensa e rápida. A primeira área a ser adensada foi nas proximidades de Goiânia. Observou-se, ainda, que a mudança de uso e cobertura do solo no município ocorre com a supressão da vegetação seguida pela pastagem e posteriormente boa parte das áreas de pastagens são loteadas. Boa parte das áreas com solo exposto, também, se converte em loteamentos ou em pastagens.

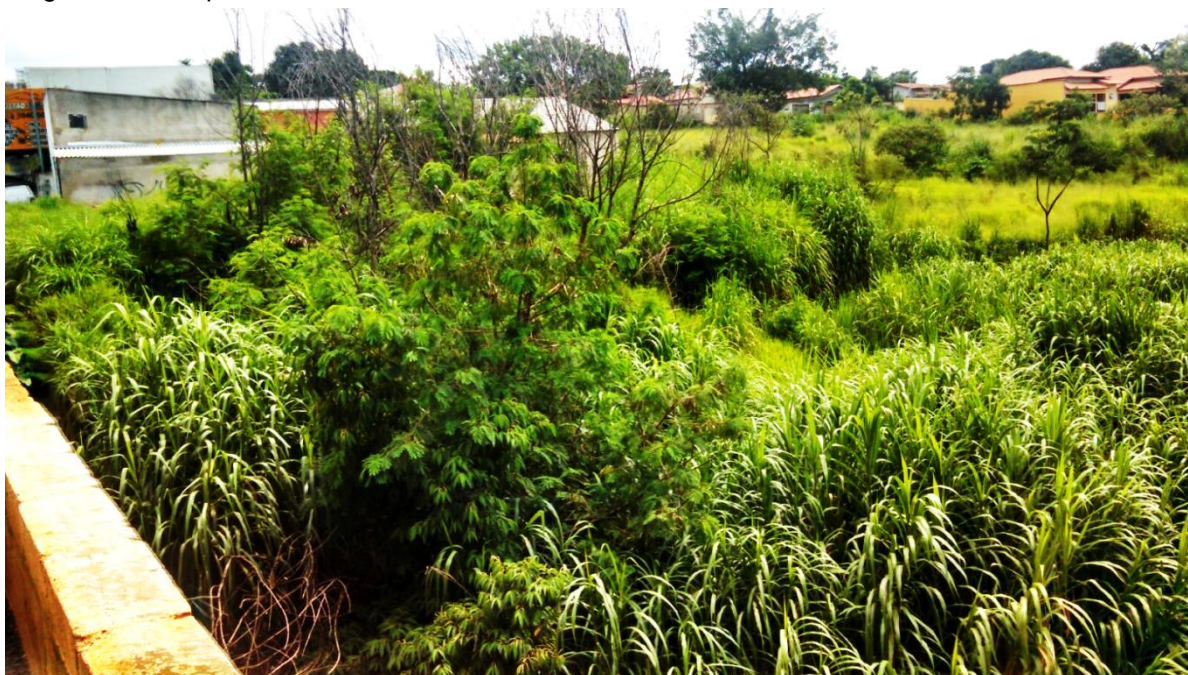
Foto 1 – Avanço imobiliário em as áreas de proteção ambiental, nas proximidades da ponte do setor Veiga Jardim – Aparecida de Goiânia.

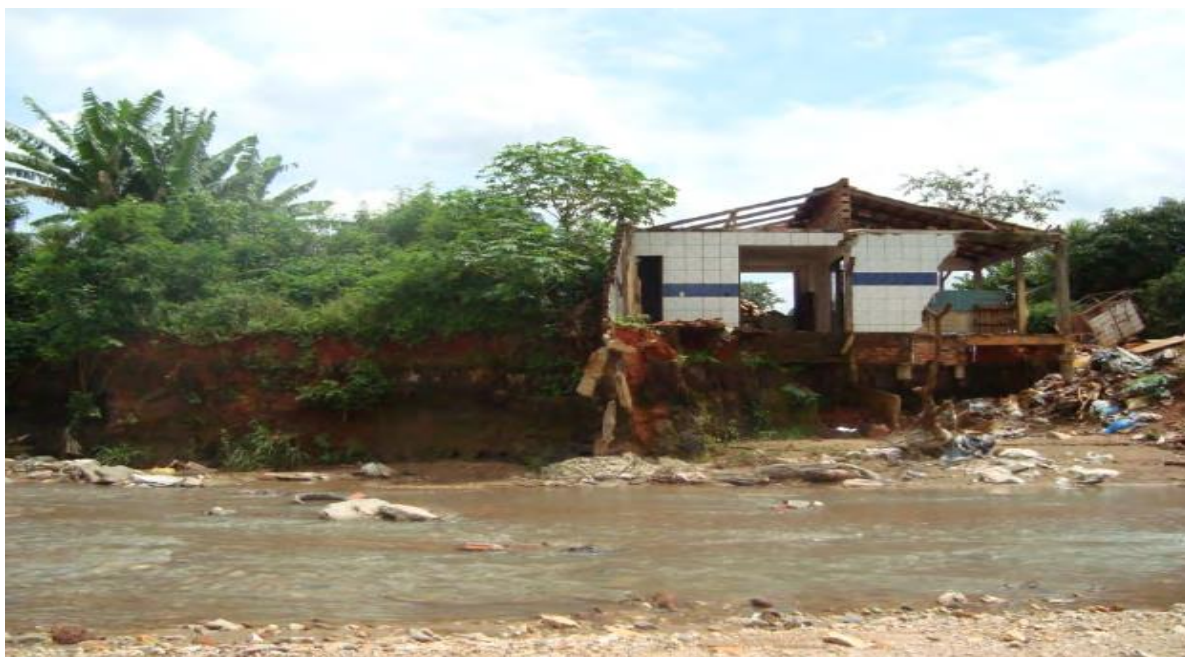
Foto 2 – Ocupação irregular consolidado em as áreas de proteção ambiental, nas proximidades da ponte do setor Veiga Jardim – Aparecida de Goiânia.

Essas formas de ocupações geralmente caracterizam-se por serem irregulares. Em decorrência desse fator, não há serviço de saneamento básico, e os efluentes residenciais são lançados *in natura* no córrego. Outro problema relevante em relação à ocupação em áreas de APPs é a inserção de espécies exóticas (figura 3). Além de alteração da cobertura vegetal natural, essas espécies podem desencadear processos de degradação tais como erosão e assoreamento.

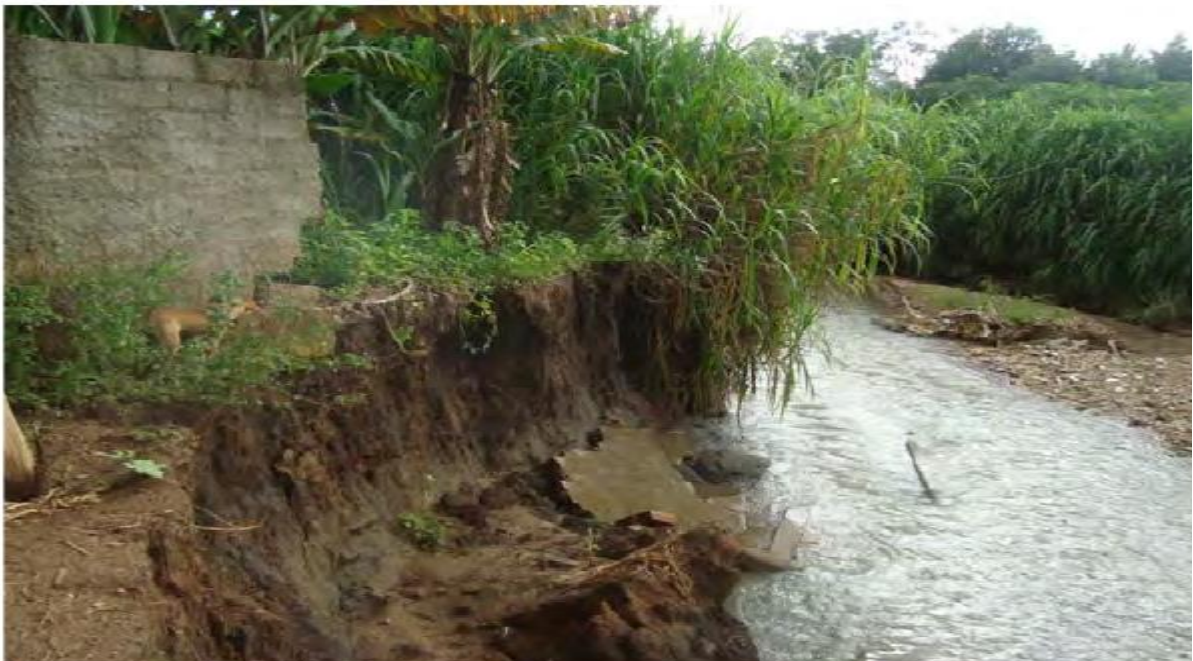
Figura 3: Espécies Invasoras- Bananeiras – Encontradas às margens do córrego Santo Antônio, nas proximidades da ponte do setor Veiga Jardim - Aparecida de Goiânia.

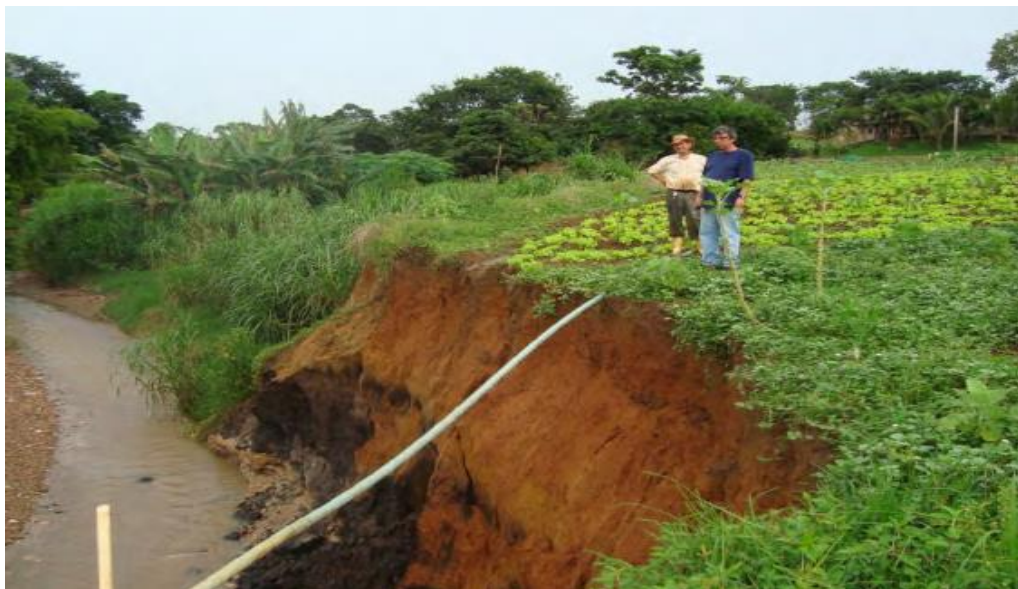
Foi observada ainda, às margens dos mananciais a presença de cultivo de hortaliças, (figura 4) que em sua maioria se estendem ocupando as APP's, gerando como consequências, retirada da vegetação, contaminação do córrego e do solo com produtos agrotóxicos, e exposição do solo a processos erosivos.

Figura 4– Cultivo de hortaliças nas margens do córrego, Setor Jardim Monte Cristo.

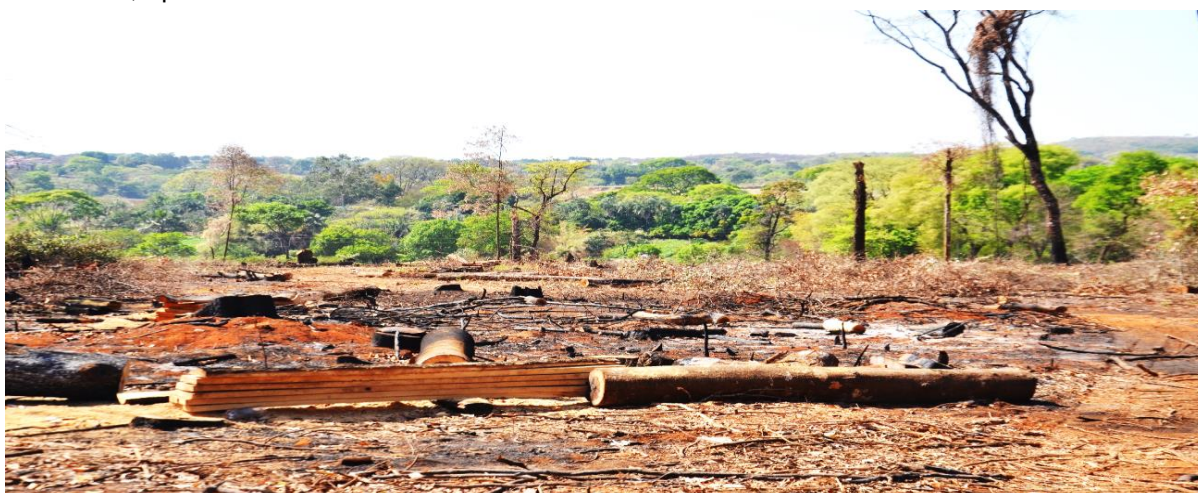
Ainda sobre a expansão urbana ao longo da bacia, destacam-se, ainda, desmatamento e queimada para construção de condomínio (foto 3).

Foto 3 – Desmatamento com pratica de queimada para expansão urbana no setor Jardim Tiradentes, Aparecida de Goiânia.

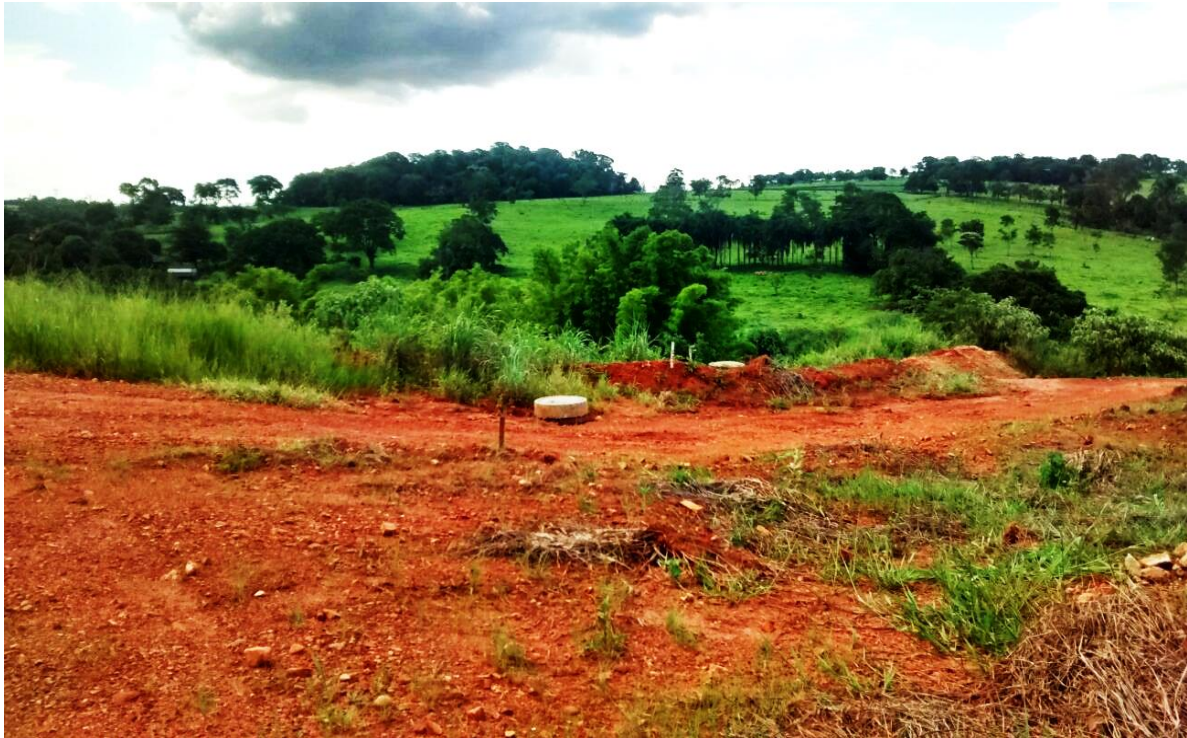
Além da ocupação da bacia encontrar-se em processo contínuo, verificou-se também que, mesmo em áreas sem ocupação ou sem adensamento urbano significativo, a cobertura vegetal é praticamente inexistente (foto 4).

Foto 4 – Área com pouco adensamento urbana e pouca presença de cobertura vegetal. Visão da área de Construção da Estação de Tratamento de Esgoto, nas proximidades dos setores Santa Cecília e Colorado, Aparecida de Goiânia.

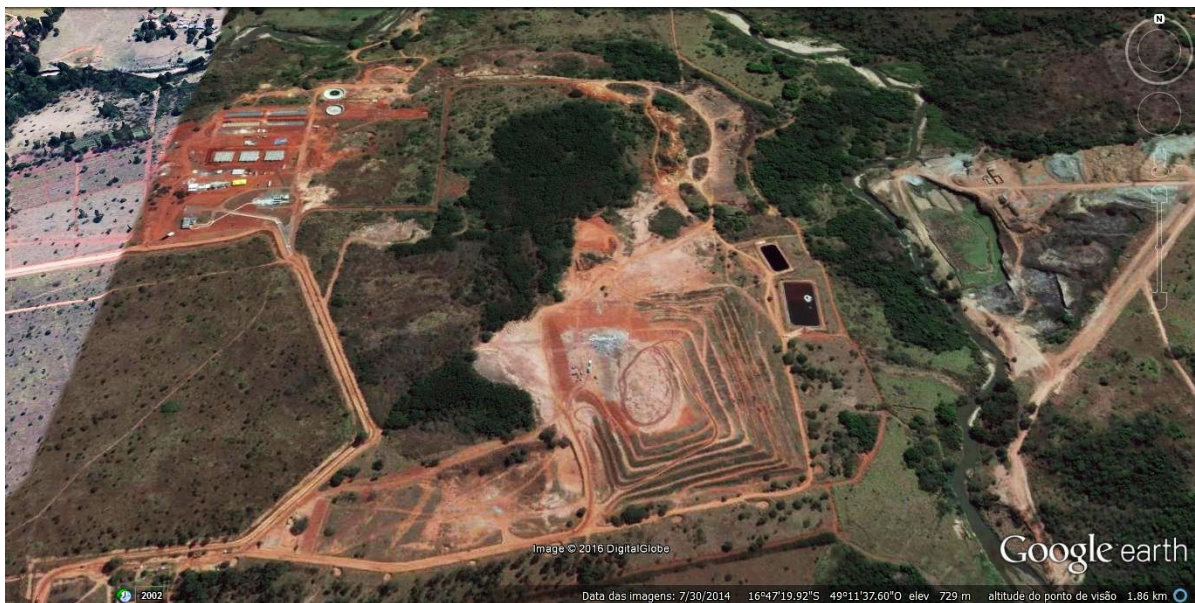
Figura 5 – Aterro Sanitário de Aparecida de Goiânia.

O aterro sanitário municipal para disposição de resíduos sólidos urbanos está localizado no setor Vale do Sol, na região leste do município, no sentido do Córrego Santo Antônio, tendo como coordenadas geográficas o paralelo $16^{\circ}47'442''$ de latitude sul e o meridiano $49^{\circ}11'530''$ de longitude oeste, com altitude média de 808 m do nível do mar, e acesso por meio da Rodovia BR-153. Salienta-se a importância da localização desse aterro em razão da sua proximidade como o córrego Santo Antônio, conforme a figura 5.

A presença do Aterro sanitário instalado nas proximidades do Córrego Santo Antônio é fator de relevância ambiental. Sabe-se que o manejo incorreto nesse tipo de disposição de resíduos sólidos urbanos pode gerar graves danos ambientais.

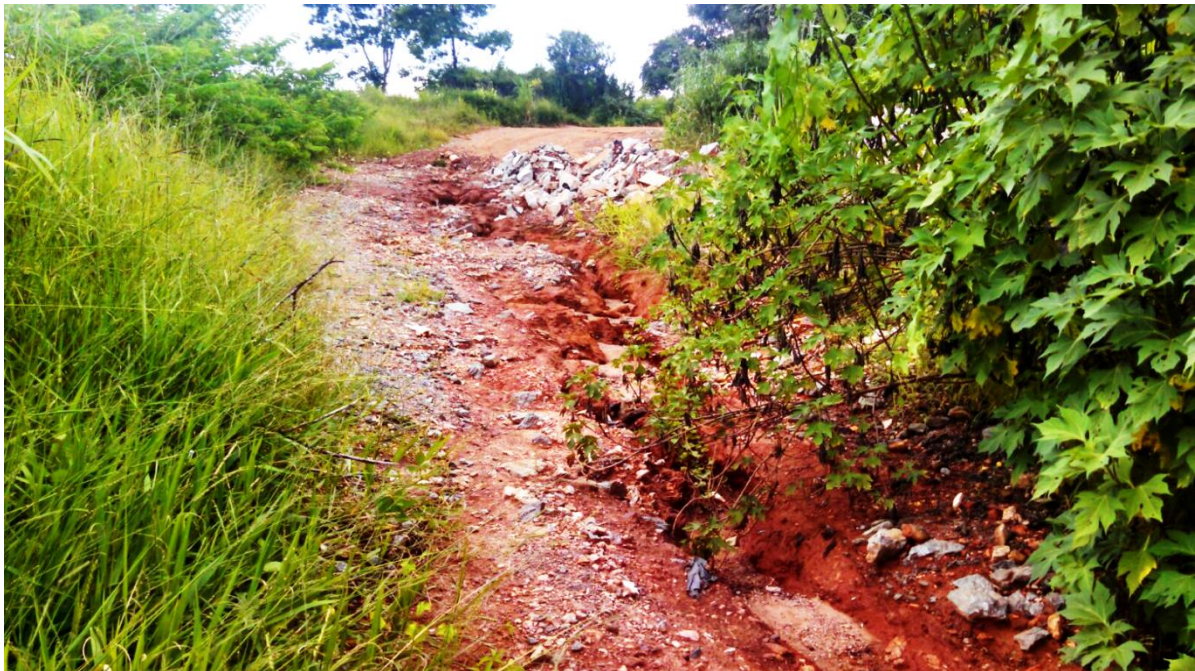
Foto 5 – Formação de sulco e ravina no sentido da declividade e em sentido ao leito do Córrego Santo Antônio, nas proximidades dos setores Cândido Queiroz e Maria Inês, Aparecida de Goiânia.

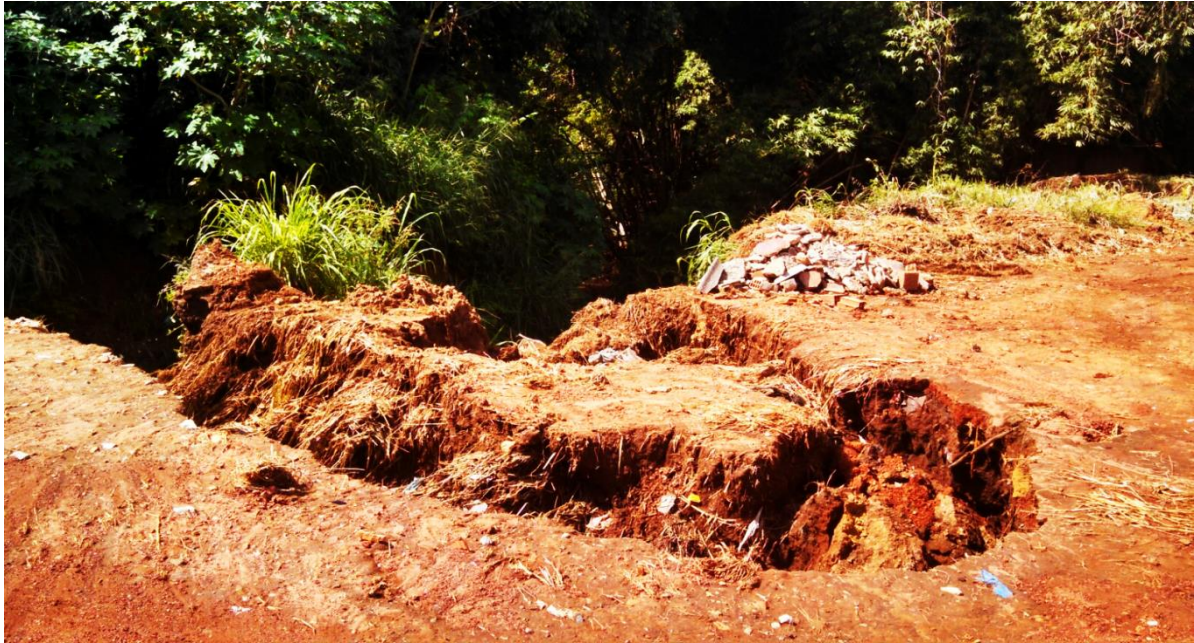
Foto 6 – Formação de sulco voçoroca sentido da declividade e em direção ao leito do Córrego, nas proximidades do setor Parque das Nações, Aparecida de Goiânia.

Considerando-se os dados coletados, pode-se inferir que, em vários pontos, a erosão existente tem sido aterrada com resíduos de construção e/ou utilizada para depósito de lixo residencial. Todo esse material tem sido carregado para o leito do córrego Santo Antônio, conforme se observa na foto 7, aumentando o processo de sedimentação e poluição das águas.

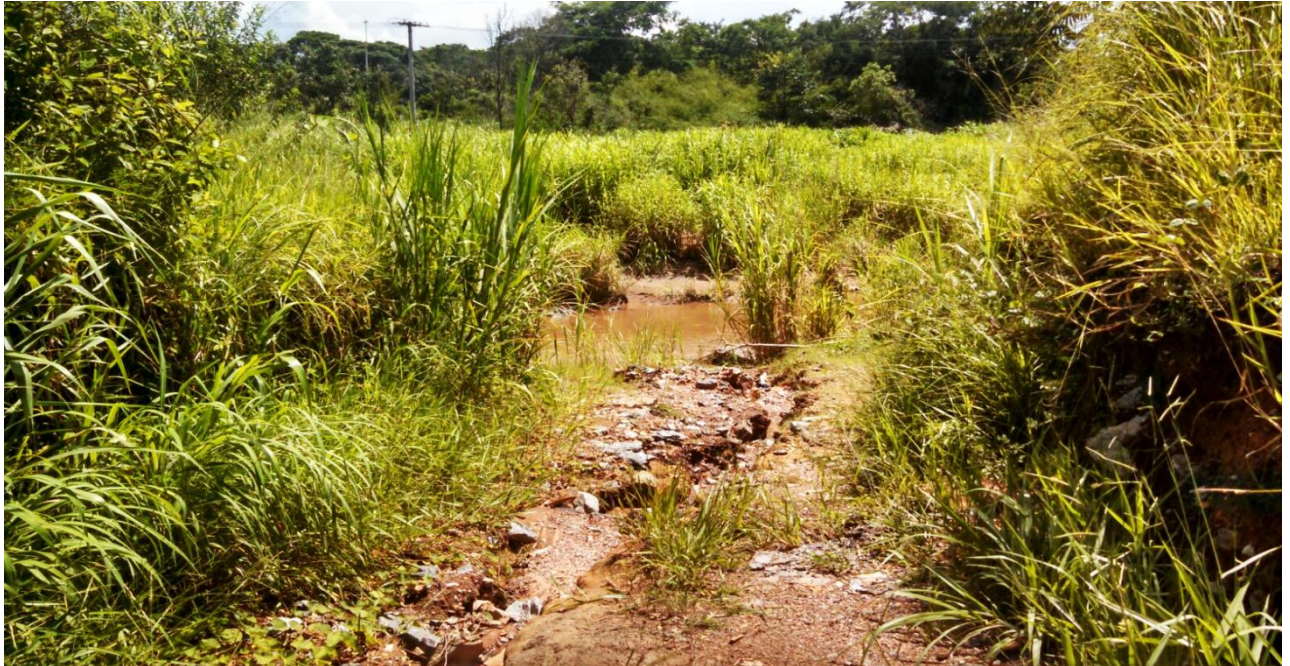
Foto 7 – Carreamento de lixo e resíduos de construção para o leito do Córrego, nas proximidades dos setores Cândido de Queiroz e Maria Inês, Aparecida de Goiânia.

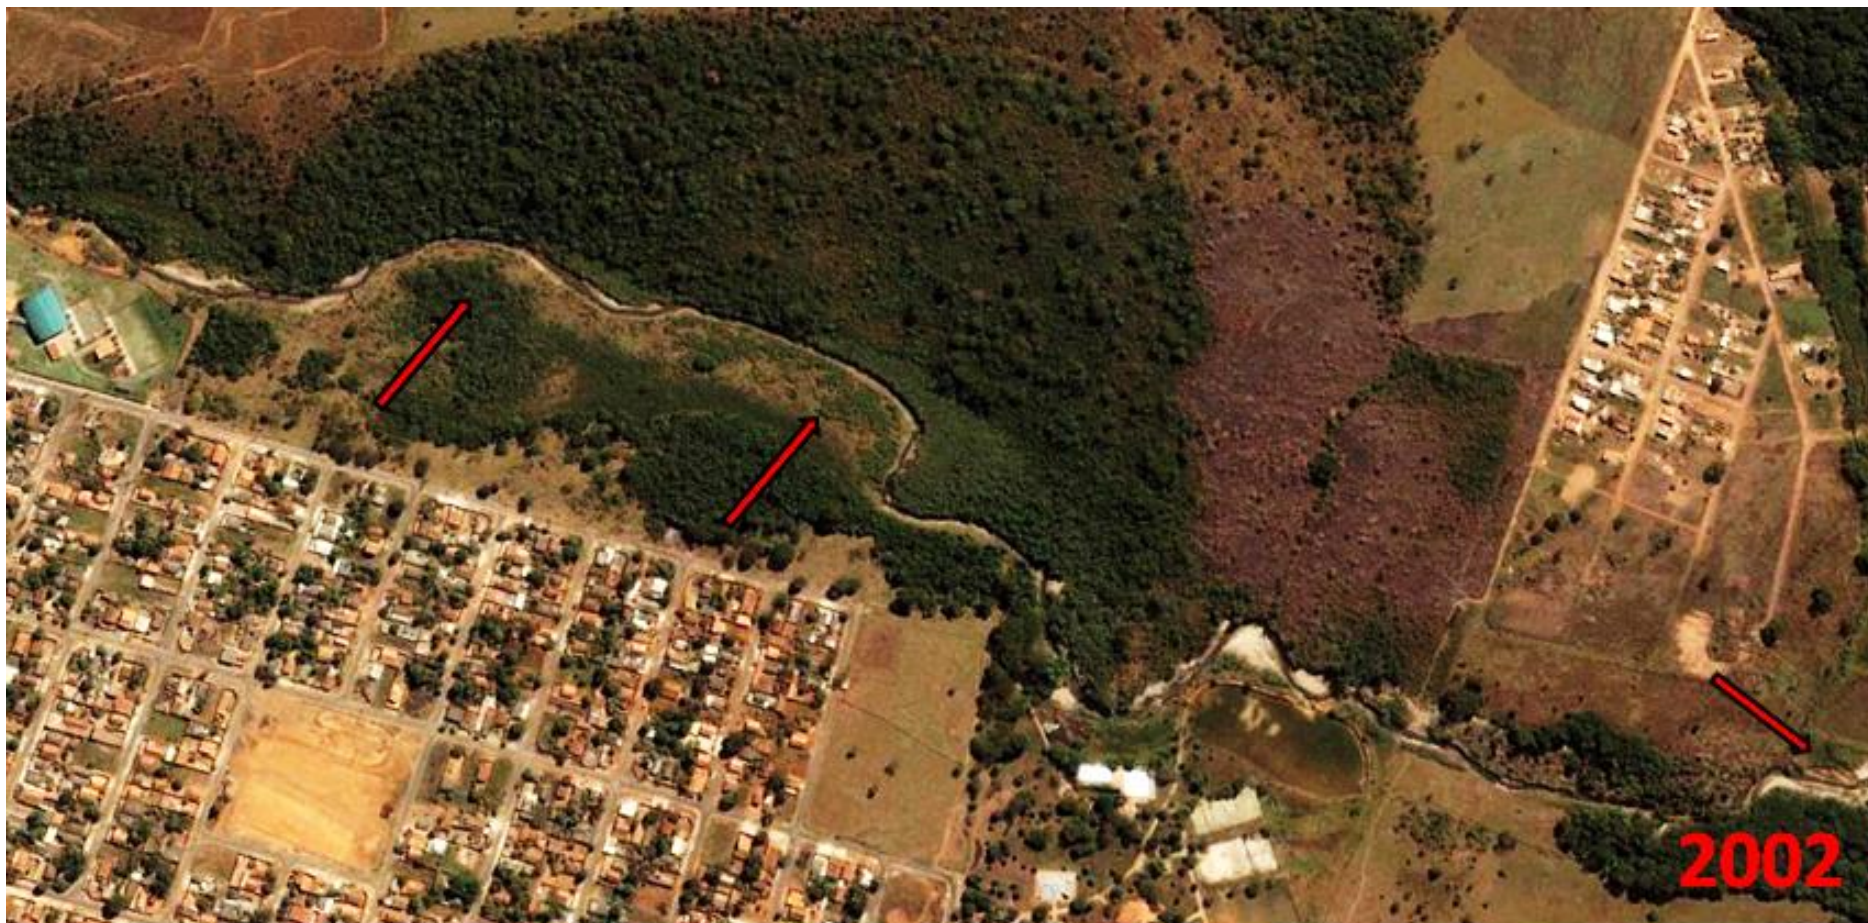
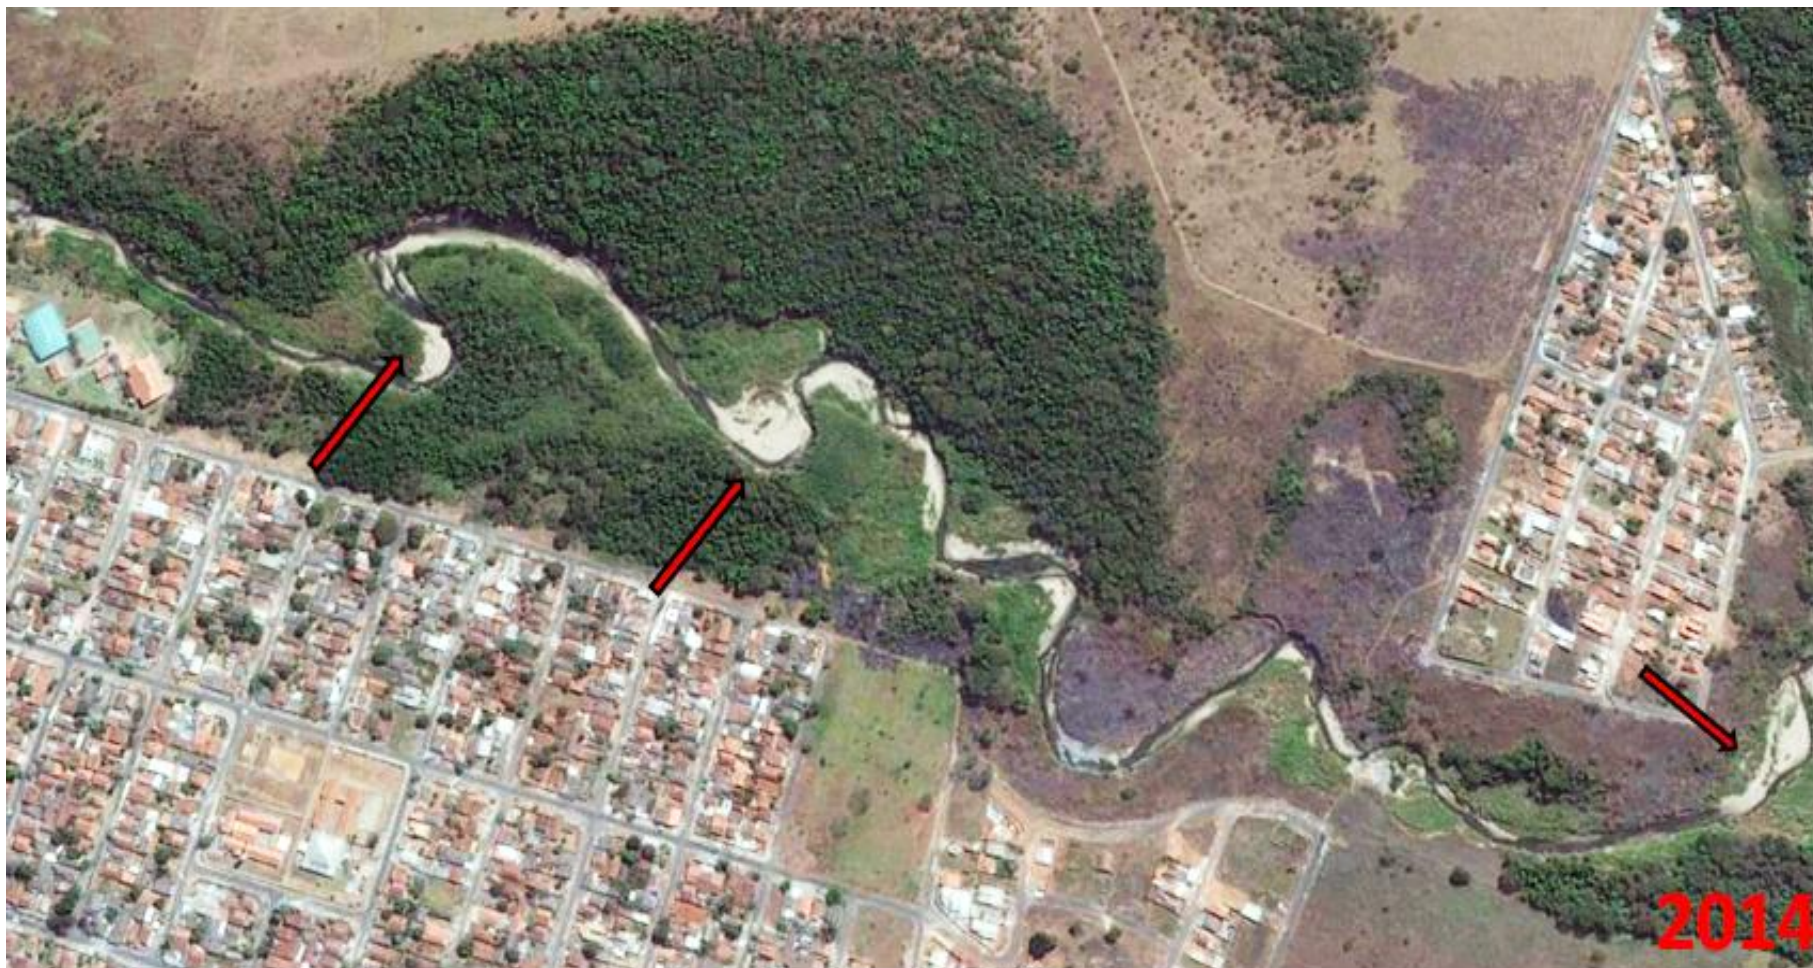
Existe, ainda, significativa presença de sedimentos nas margens dos meandros do córrego. Esse processo ocorre em vários pontos da bacia. Nesses casos, o assoreamento do córrego ocorre de forma intensa e rápida, comprometendo fortemente o leito dos cursos d'água. Em análise temporal, a partir de imagens de satélite de alta resolução, observou-se progressivo avanço de assoreamento em trechos do córrego em relação ao ano de 2002 e 2014, conforme as figuras 6 e 7 a seguir:

Figura 6 – Avanço de nível de assoreamento do leito do córrego nas proximidades do setor Papiilon Park, Aparecida de Goiânia, 2002.

Figura 7 – Avanço de nível de assoreamento do leito do córrego nas proximidades do setor Papilon Park, Aparecida de Goiânia, 2014

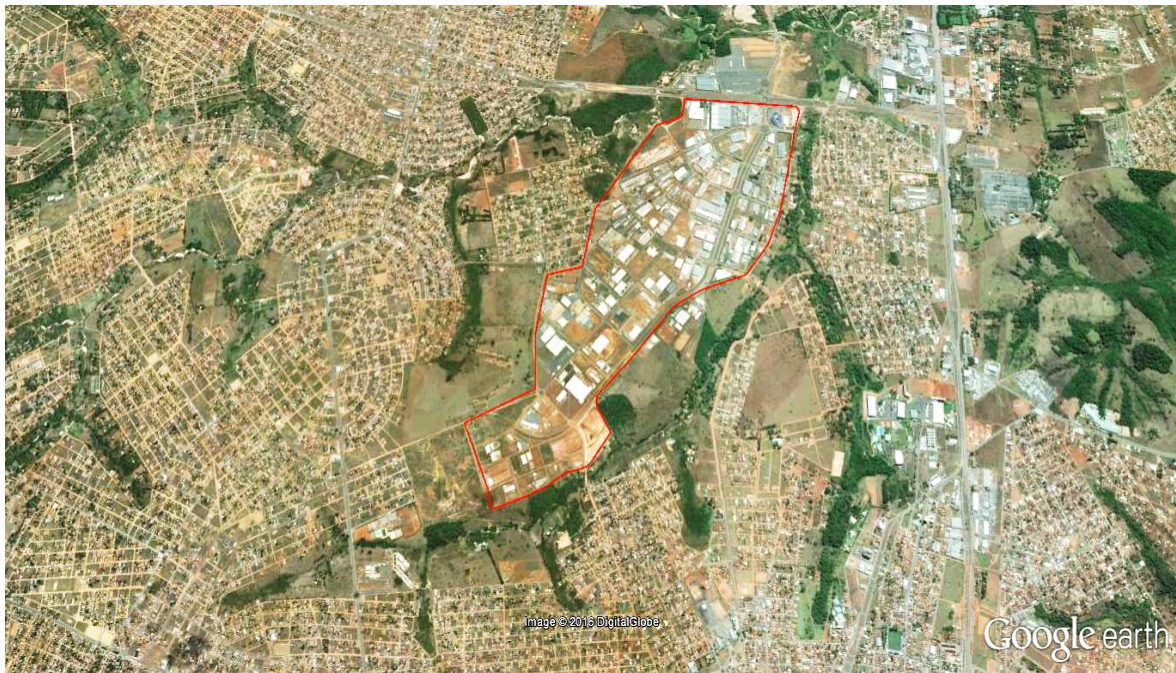
Figura 10: Polo Empresarial Industrial de Goiás

A atividade industrial, amplamente explorada na bacia, é considerada a ação que gera significativos problemas ambientais presentes no local, uma vez que a implantação, o crescimento e o desenvolvimento do denominado Polo Industrial ocorrem, em grande parte, às margens do córrego Santo Antônio. Essas atividades se configuram como possíveis fontes de assoreamentos, poeiras, poluição por lançamento de gases poluentes na atmosfera, remoção da vegetação natural, desmatamento, poluição da água, e ainda, impulsionam o crescimento urbano. Conforme pode ser observado a seguir nas figuras 10, 11 e 12, os polos industriais se localizam nas proximidades das margens dos rios.

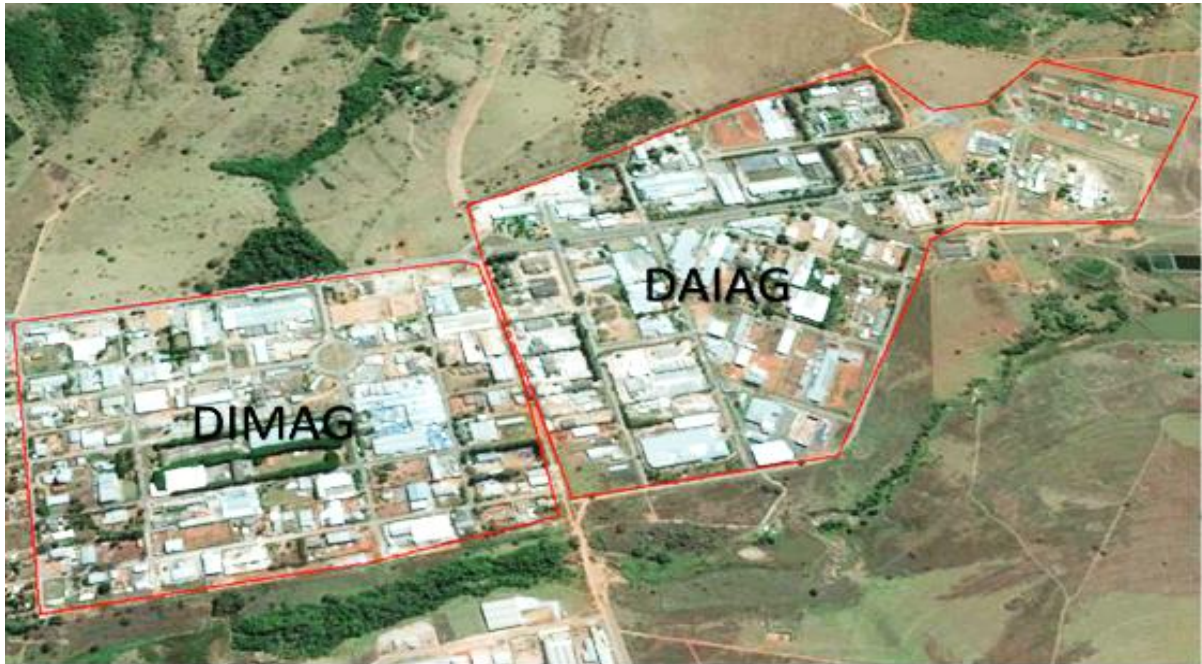
Figura 11: Distrito Industrial do Município de Aparecida de Goiânia – DIMAG e Distrito Agro Industrial de Aparecida de Goiânia- DAIAG

A figura 12 evidencia a supressão da vegetação na proximidade da área onde se localizam os polos industriais DIMAG e DAIAG.

Observa-se, também, que a água do córrego que margeia esses distritos apresenta coloração esbranquiçada, o que é um indicador de poluição.

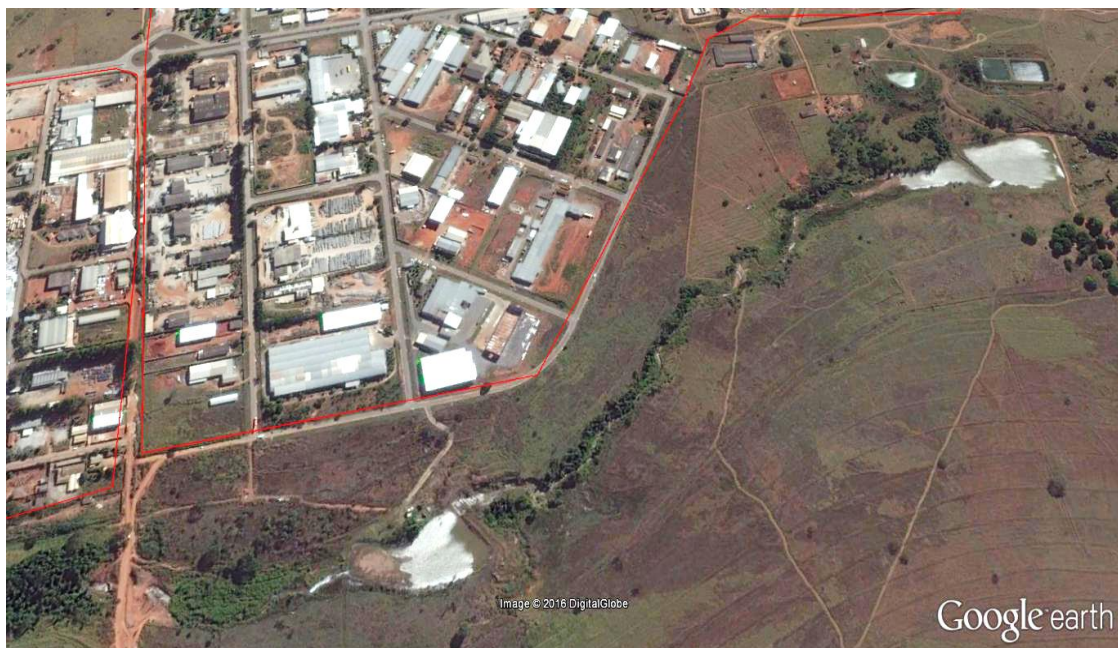
Figura 12: Resíduos em suspensão no córrego, nas proximidades do DIMAG e DAIAG

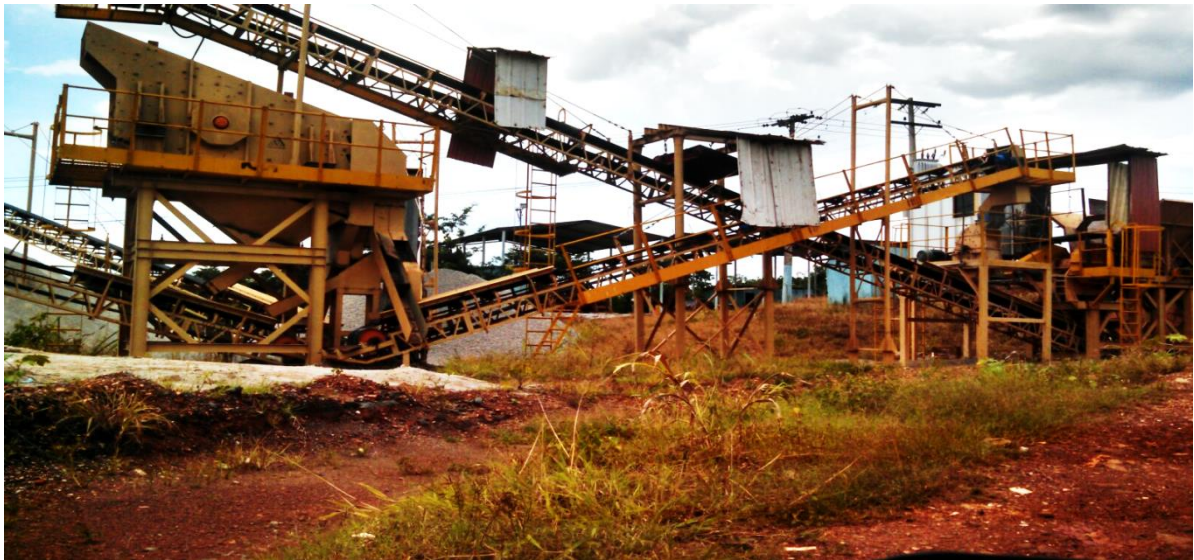
Foto 8 – Empresa de reciclagem de resíduos de construção, instalada nas proximidades do leito do Córrego, nas imediações dos setores Cândido de Queiroz e Maria Inês, Aparecida de Goiânia.

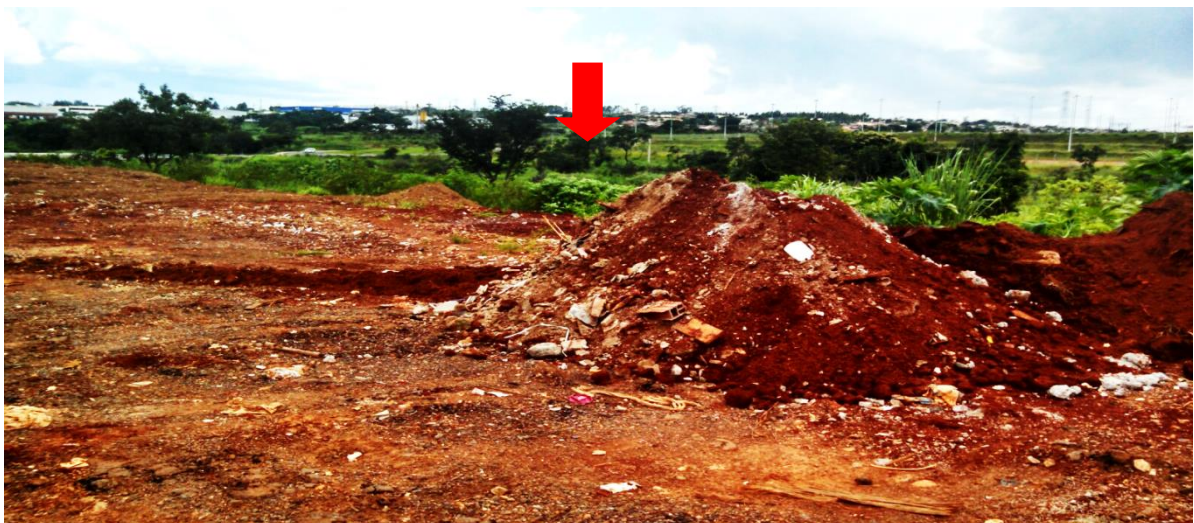
Foto 9 – Pátio de disposição de rejeitos da empresa de reciclagem de resíduos de construção acima citada.

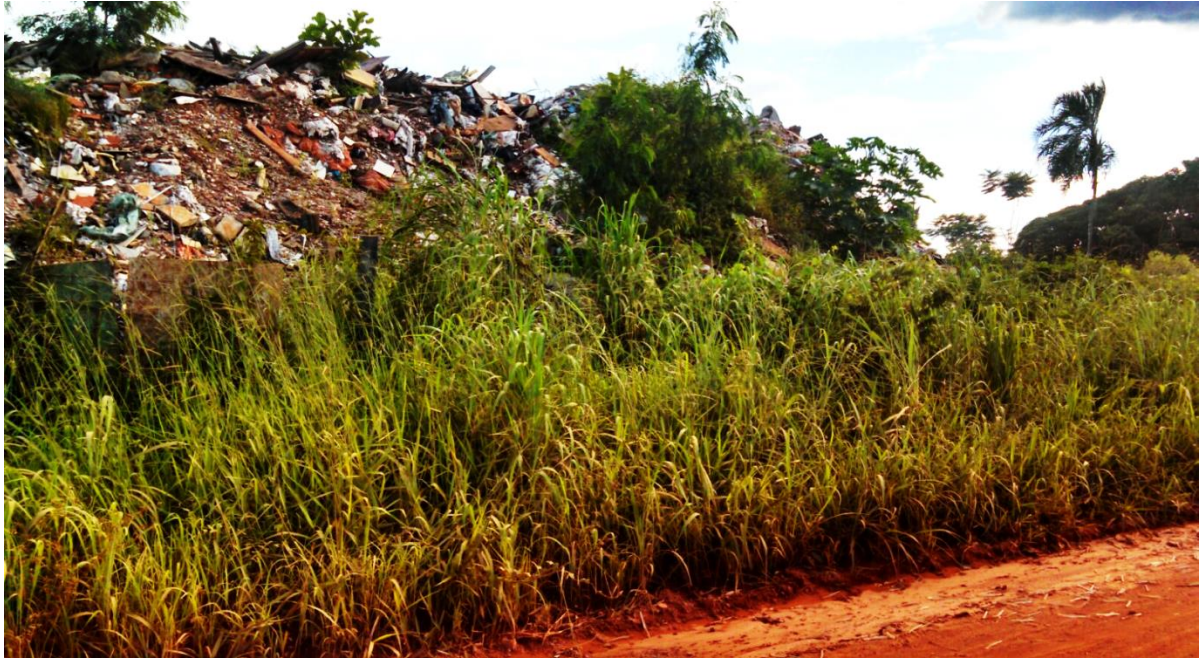
Foto 10 – Implantação da empresa de reciclagem de resíduos de construção, nas proximidades dos setores Tocantins e São Jorge, Aparecida de Goiânia.

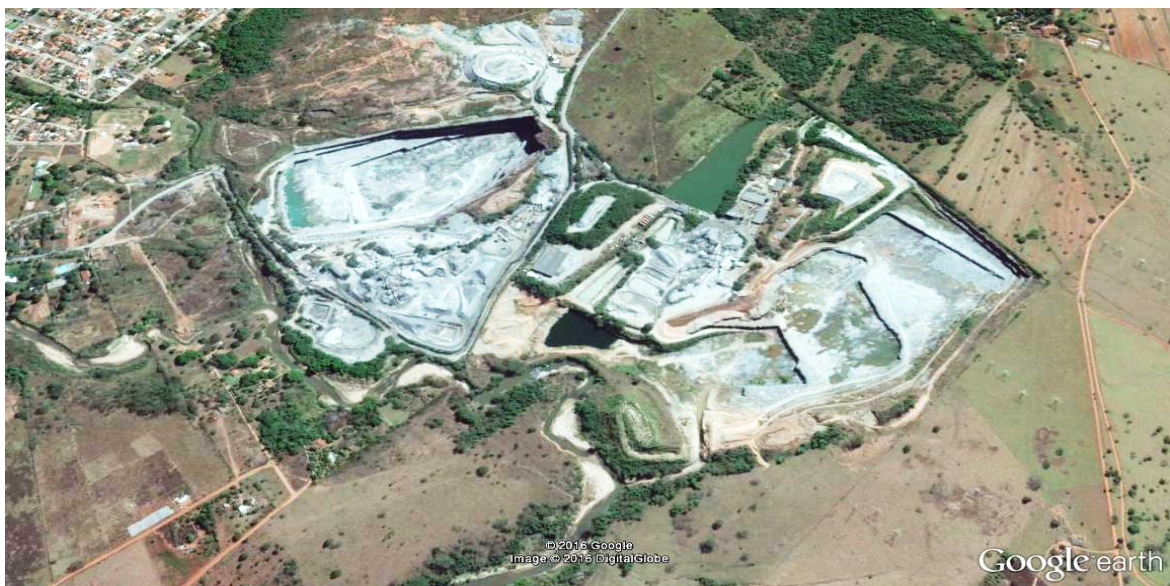
Figura 13 – Área de mineração, nas proximidades do setor Jardim Verde Vale.
